LE CHÂTEAU DE TANCARVILLE

Jean Mesqui

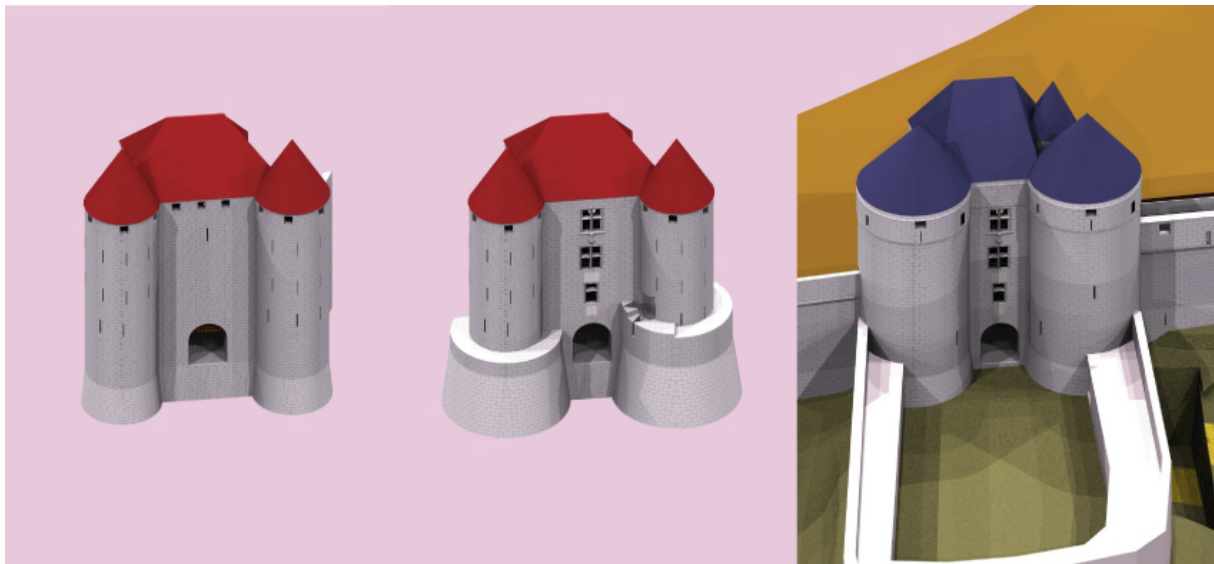
Figure 8 : Trois restitutions de la porte devers la ville. À gauche l'état originel XIII^e siècle, au centre la porte en cours de modification, à droite l'état final à la fin du XV^e siècle

L'examen de la porte, tant intérieurement qu'extérieurement, montre que l'édifice primitif fut profondément modifié au XV^e siècle, par l'enchapement des deux tourelles primitives dans de puissantes tours semi-circulaires, par la reconstruction de la façade extérieure, enfin par l'adjonction d'un escalier en vis pour desservir les étages (Figure 8).

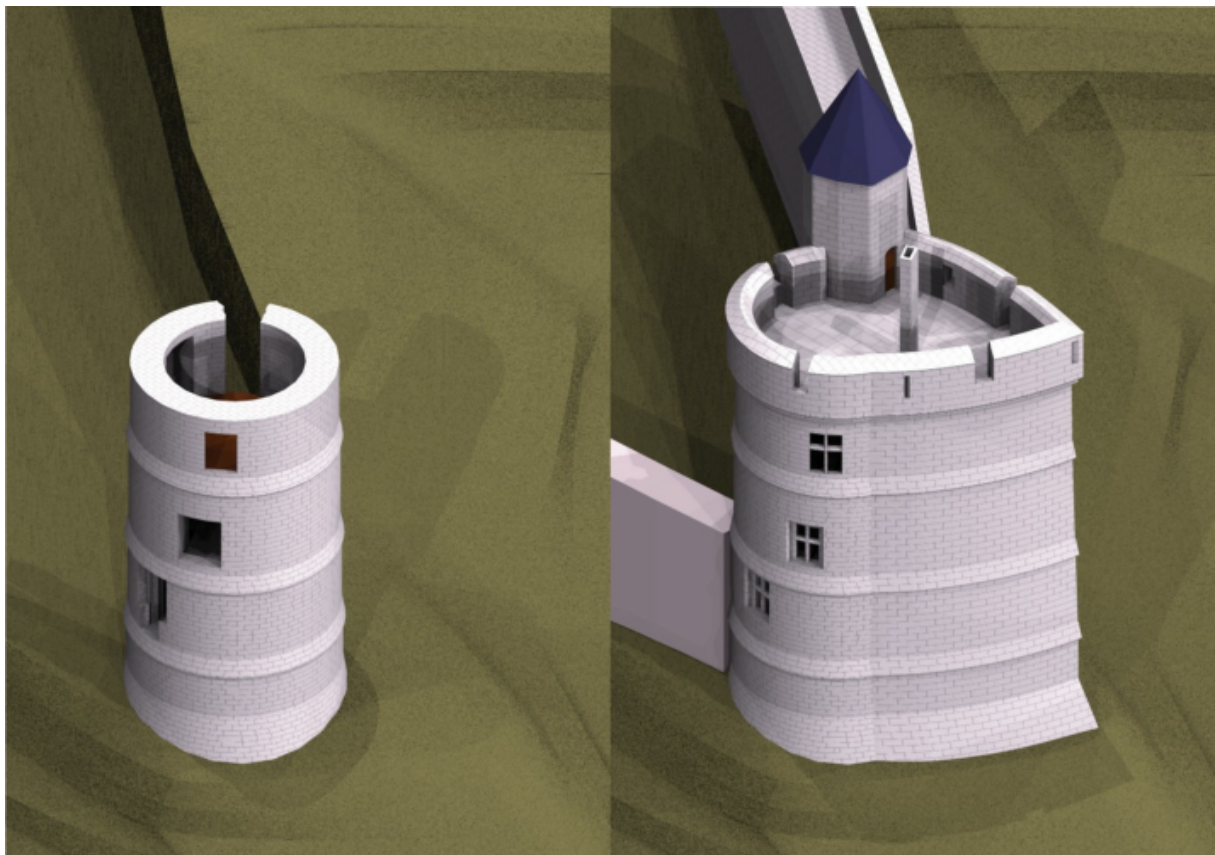
Figure 12 : Restitution graphique des deux phases constructives de la Tour de l'aigle

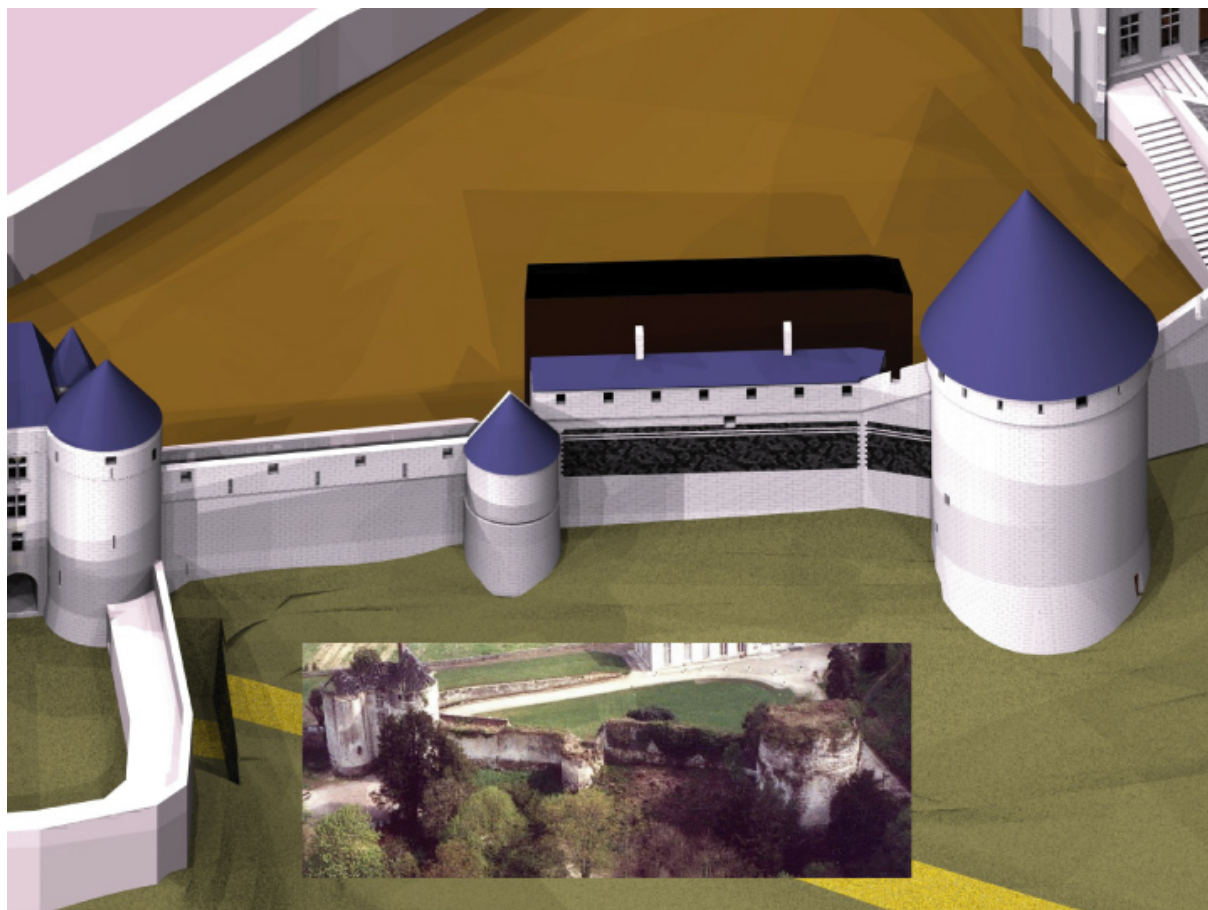
Figure 17 : Vue restituée de la partie d'enceinte allant de la porte à la Tour du lion.

De la porte principale part une autre courtine flanquée de deux tours vers le Sud, montant progressivement jusqu'à la Tour du lion, où elle atteint la base de la plate-forme (Figure 17).

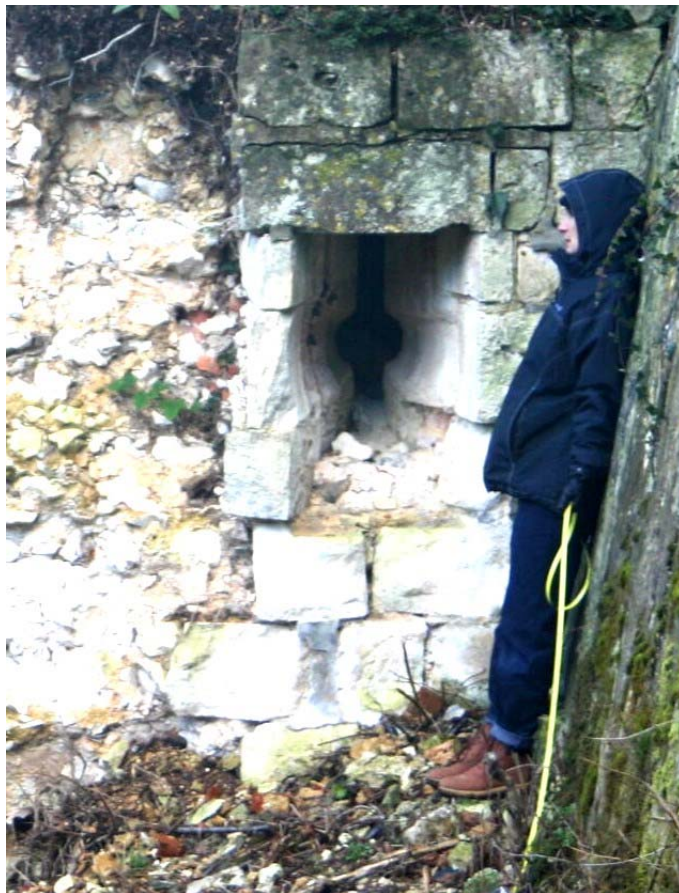
Figure 18 : Canonnière de la petite tour ronde

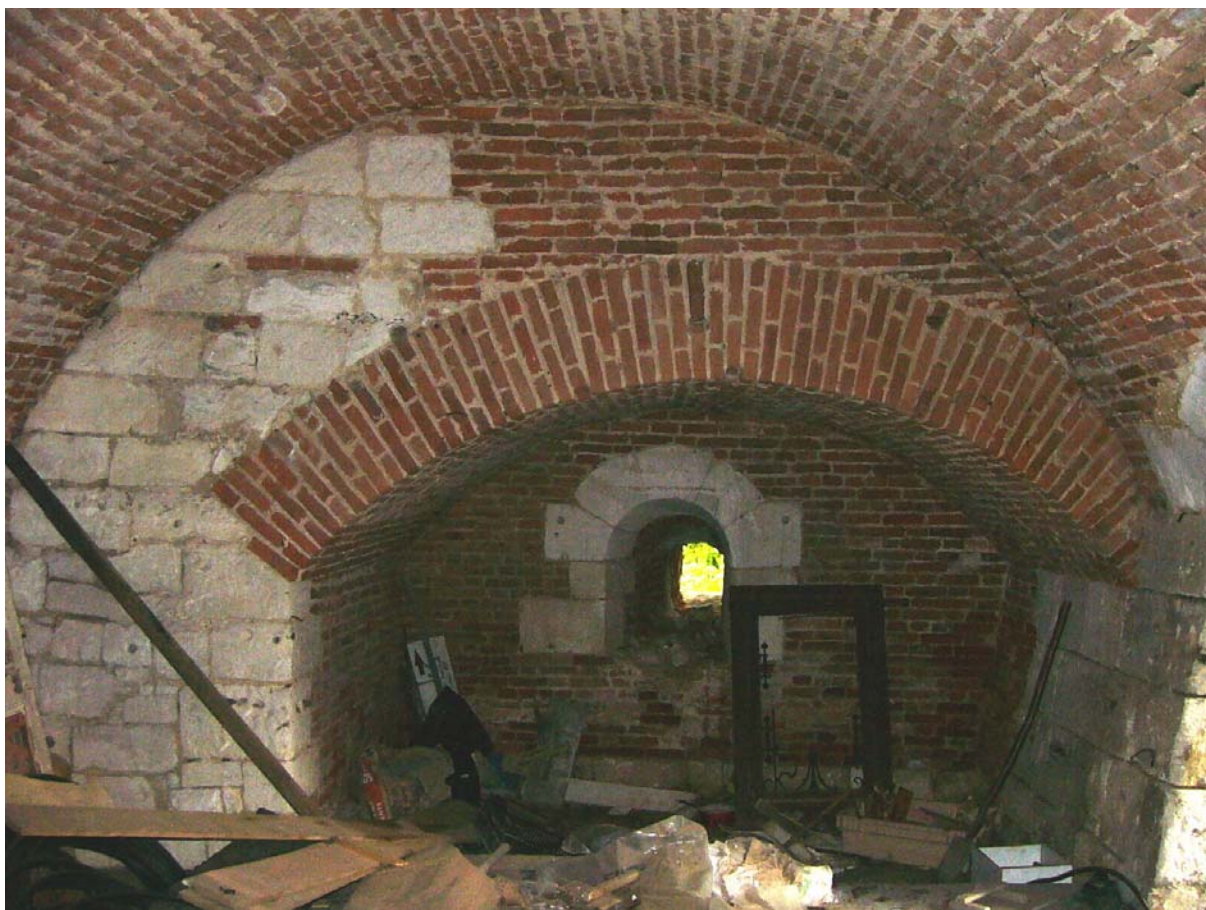
Figure 23 : Vue intérieure du RDC de la Tour du lion. En face, canonnière ; sur la droite, talus du mur primitif

Comme on l'a vu, le rez-de-chaussée de la tour s'appuie sur le talus de la courtine préexistante de quelques mois ou de quelques années. Il est constitué d'une petite salle carrée, voûtée en berceau segmentaire, littéralement noyée dans une maçonnerie de pierres calcaires et de briques : en capitale, l'épaisseur dépasse cinq mètres ! Sur le flanc Nord, une vaste niche dessert une canonnière à l'embrasure voûtée en berceau encadrée de pierres de taille ; il s'agissait primitivement d'une canonnière à la française, aux faces appareillées en briques, dont la fente de tir a été élargie, de même que toutes les autres fentes de canonnières de la tour (Figure 23). Les joues de l'ébrasement étaient pourvues de rainures pour fixer le recul des armes à feu.

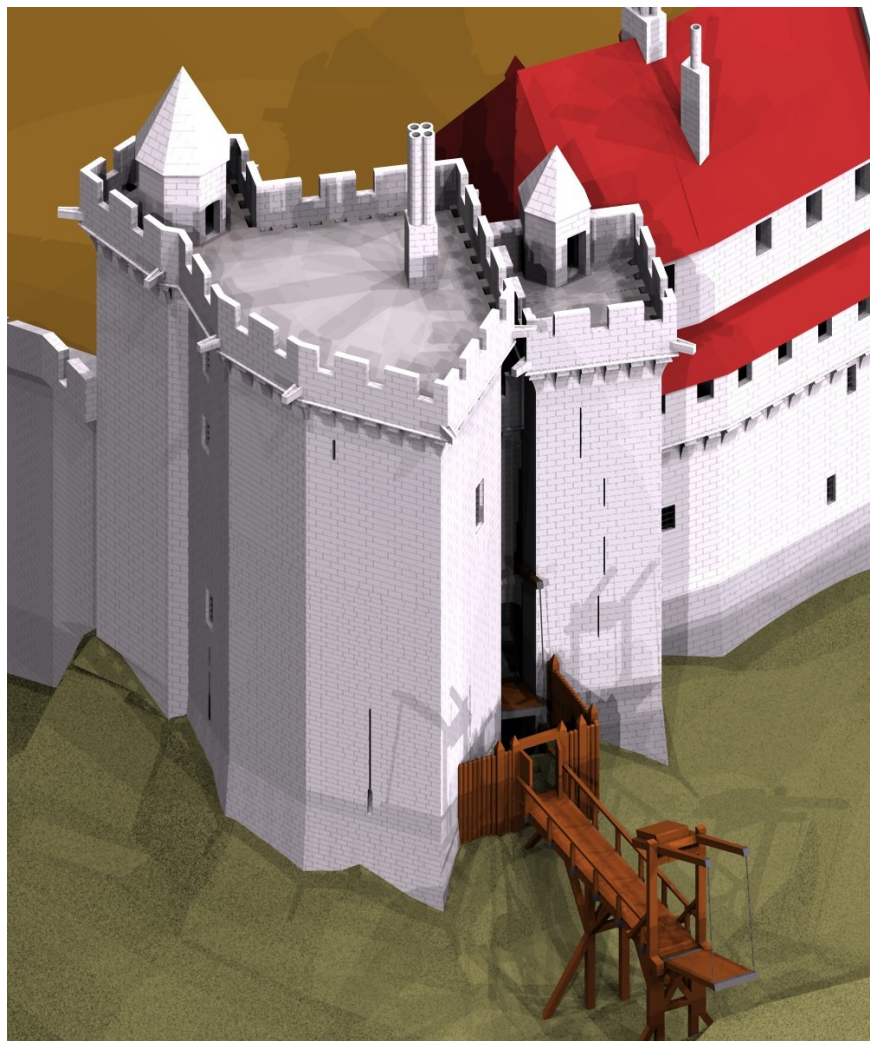
Figure 32 : Restitution de la Grosse tour et du dispositif d'accès à la porte Coquesart en 1410-12

charpenterie, et de fournitures de matériaux, dont le paiement s'effectuait en 1410-12. Ces marchés prouvent que le projet évolua en cours de chantier. Dans le projet primitif daté de 1408-1409, la tour devait être surélevée de 26,5 pieds (8,6 m) avec un chemin de ronde à parapet de 7 pieds de haut (2,3 m). Dès le mois d'août de 1410, elle atteignait le niveau requis, et Jenson dessina les clefs de mâchicoulis et les créneaux. Mais il fut décidé dans le courant de cette année que la tour serait pourvue d'une terrasse reposant sur une voûte à neuf branches, ce qui conduisit à passer des avants pour surélever légèrement (2,5 pieds) les maçonneries ainsi que la vis ⁽¹¹⁶⁾. L'analyse architecturale montre que les termes de ces marchés furent scrupuleusement respectés, en particulier en ce qui concerne les dimensions.

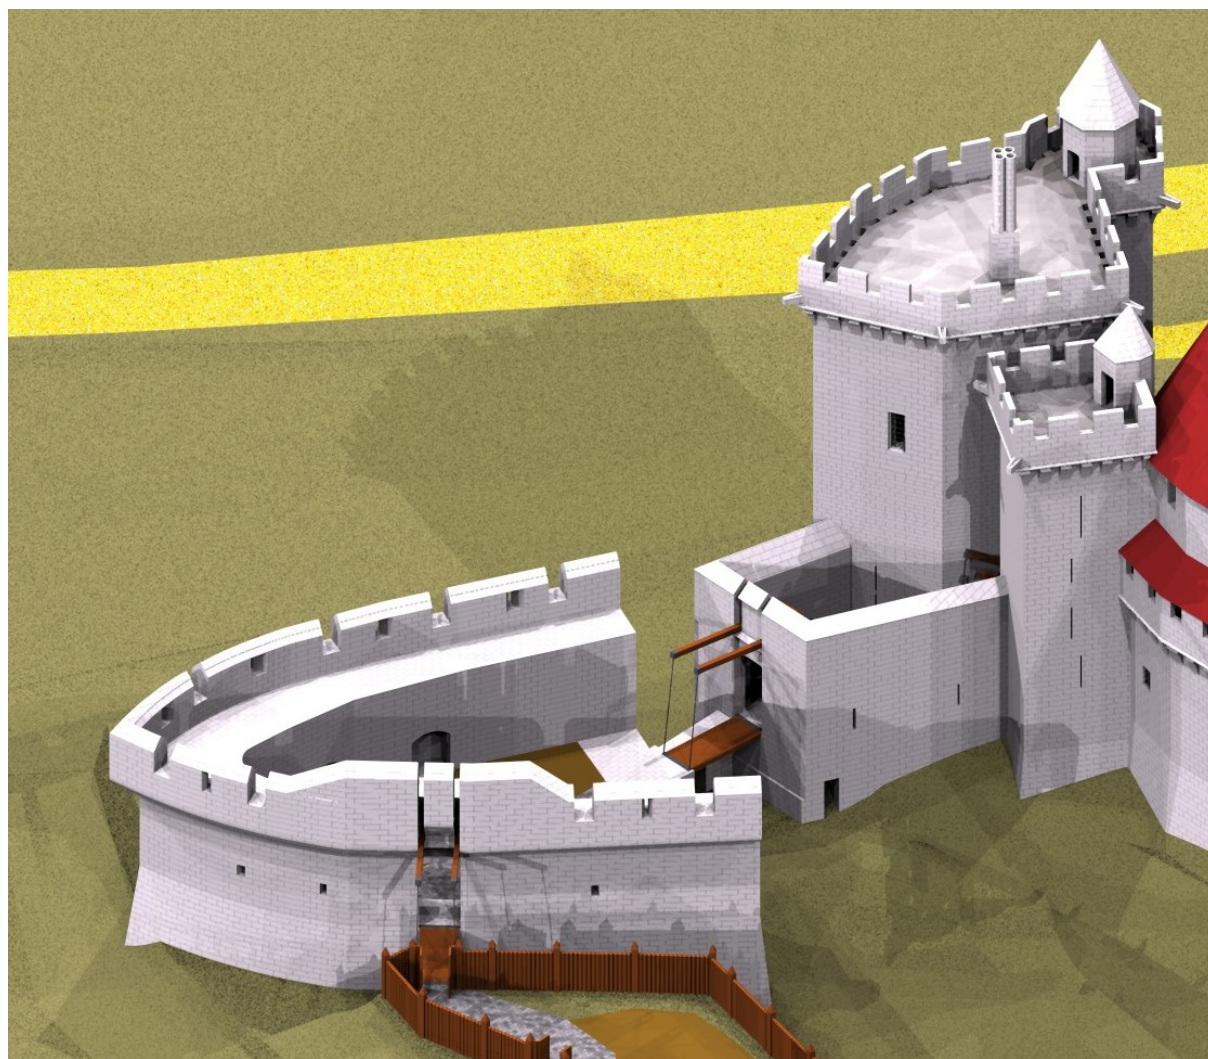
Figure 36 : Restitution en infographie du boulevard et de l'ouvrage trapézoïdal de Coquesart à Tancarville. Les couronnements restitués sont inspirés de ceux encore visibles à Montreuil-Bellay.

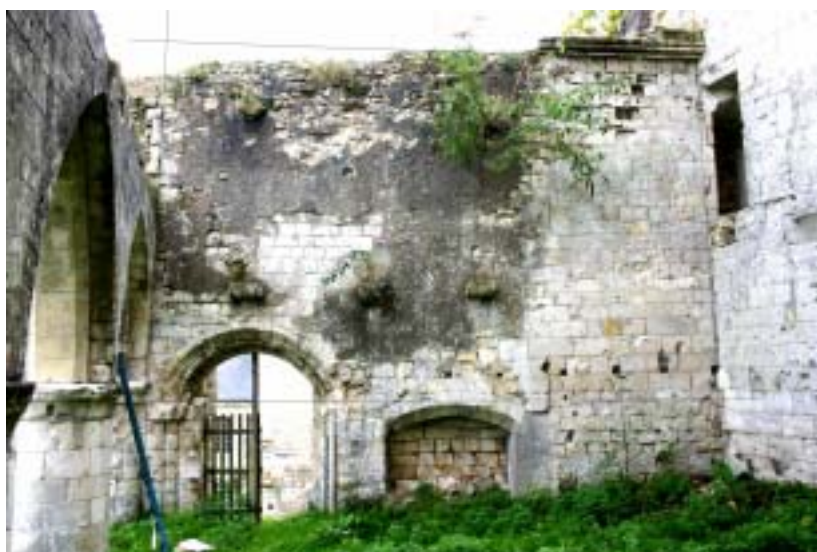
Figure 43 : Vue du mur pignon oriental de la Chambre aux chevaliers. De gauche à droite, la porte de la Grande salle, le passe-plats, et en haut le couloir des latrines.

Le dernier mur de la Chambre aux chevaliers est le pignon oriental, extrêmement dégradé (Figure 43). Il a perdu une bonne partie de son élévation ; cependant, on note à sa partie supérieure un encorbellement qui montre clairement que ce mur pignon était primitivement le mur gouttereau extérieur d'un autre bâtiment, en l'occurrence la Grande salle, et que la Chambre aux chevaliers y fut appuyée.

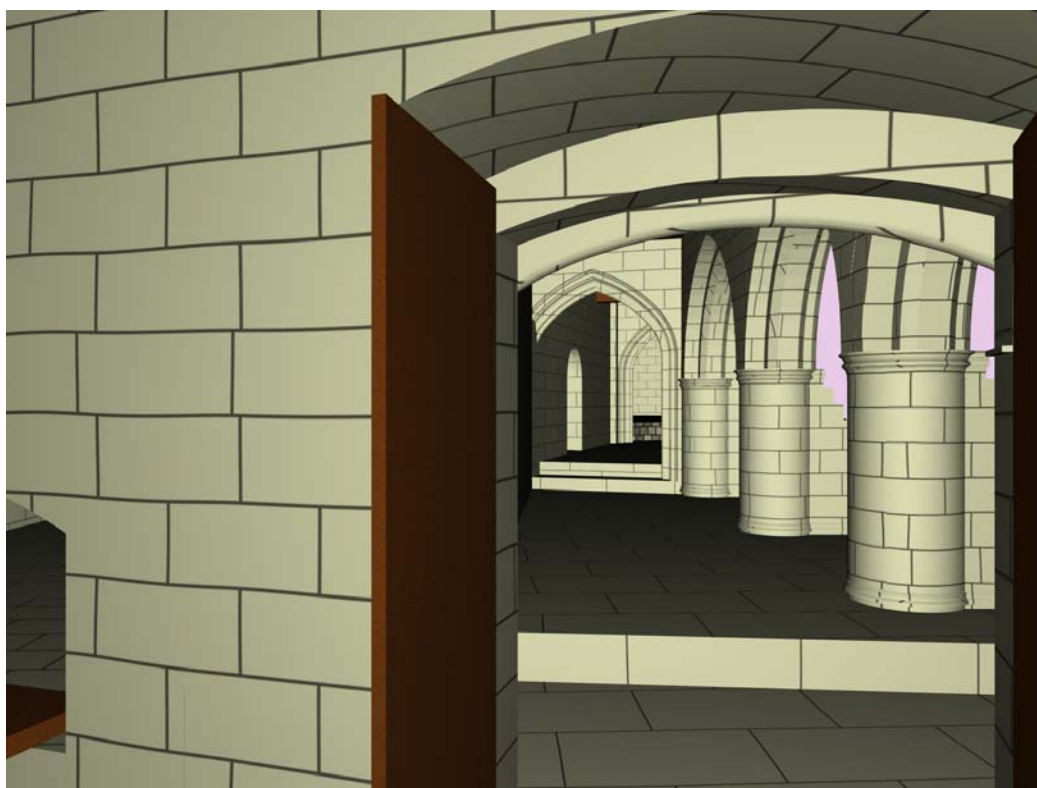
Figure 45 : Restitution en infographie de la galerie de la Chambre aux chevaliers, prise depuis l'Ouest

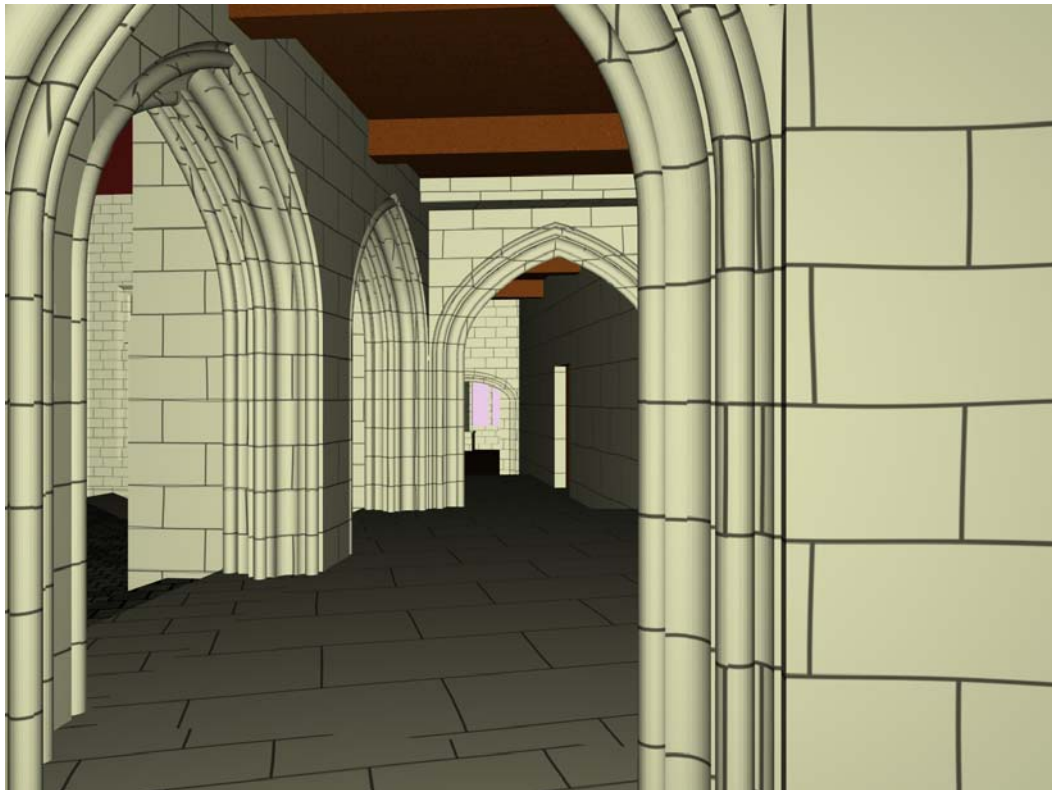
Figure 46 : Restitution en infographie de la galerie de la Chambre aux chevaliers, prise depuis la Grande salle

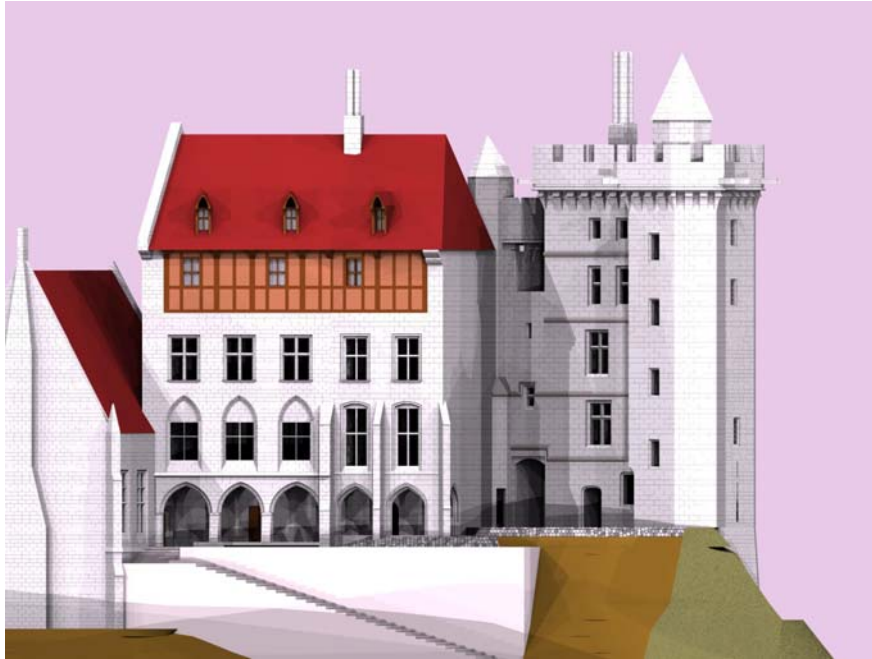
Figure 47 : Restitution en élévation de la Chambre aux chevaliers et de la façade de la Grosse tour

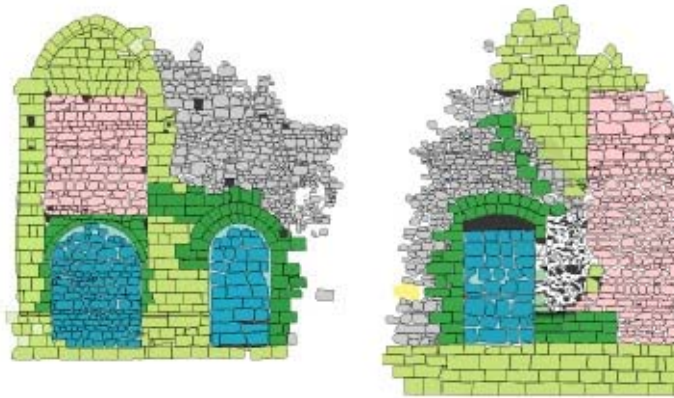
Figure 52 : Interprétation des maçonneries des deux faces du mur gouttereau Est de la Grande salle. À gauche, la face Ouest, à droite la face Est.

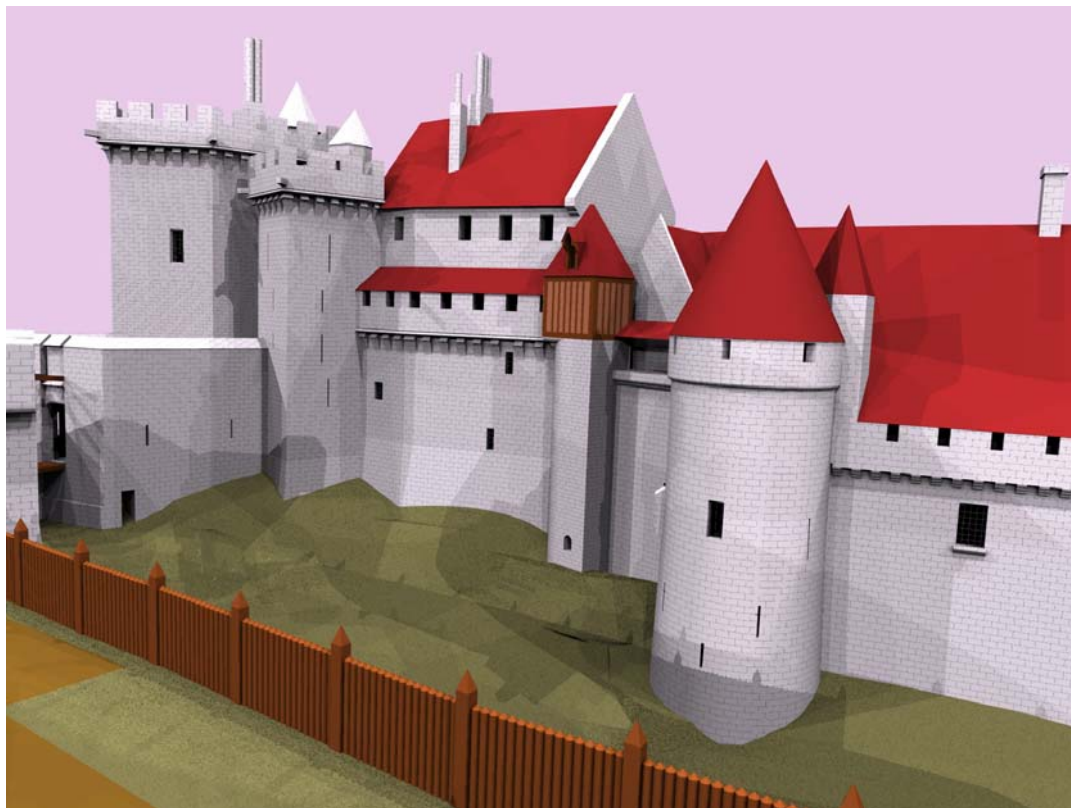
Figure 55 : Restitution en infographie du front Sud, depuis la Grosse tour jusqu'à la Grande chambre. De gauche à droite : la Grosse tour, la tour carrée près de la porte, la Chambre aux chevaliers, la petite tour carrée devers le bois, la Grande salle, la Tour Collecte et la Grande chambre avec sa fenêtre.

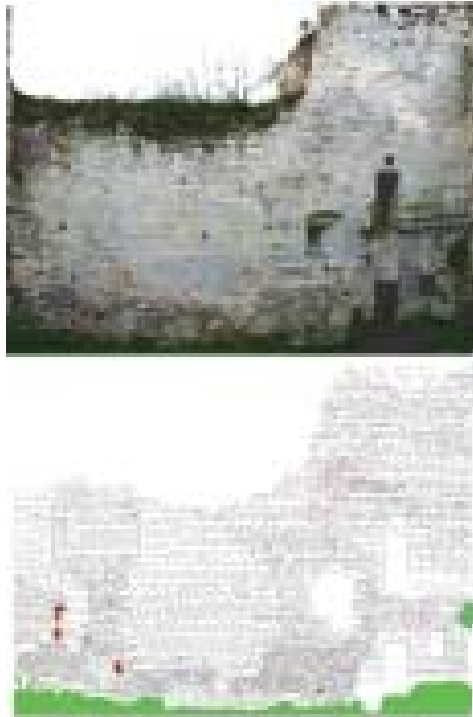
Figure 57 : Vue du mur gouttereau Sud de la Grande chambre, et analyse des maçonneries

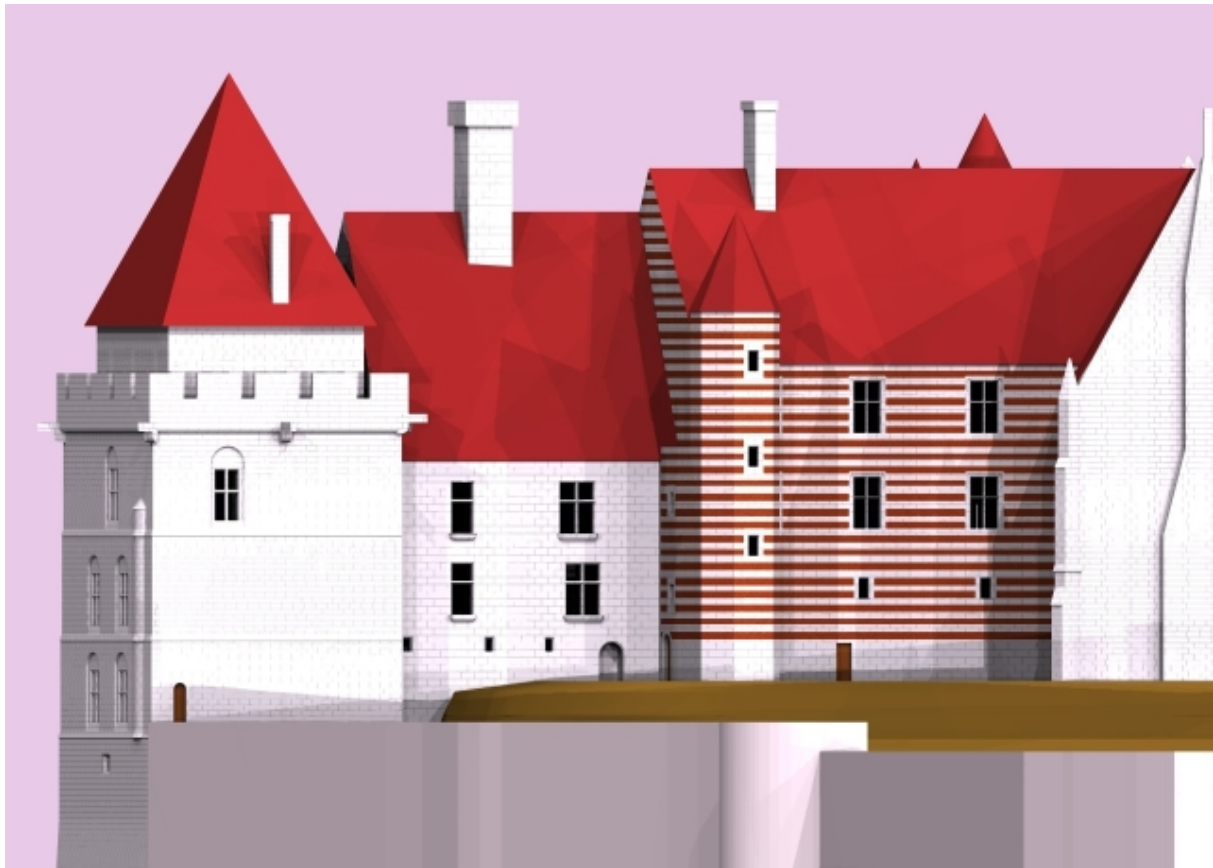
Figure 62 : Restitution en infographie des logis du front Sud. De gauche à droite, la Tour carrée, puis la Basse salle et la Grande chambre monseigneur. (voir Figure 56)

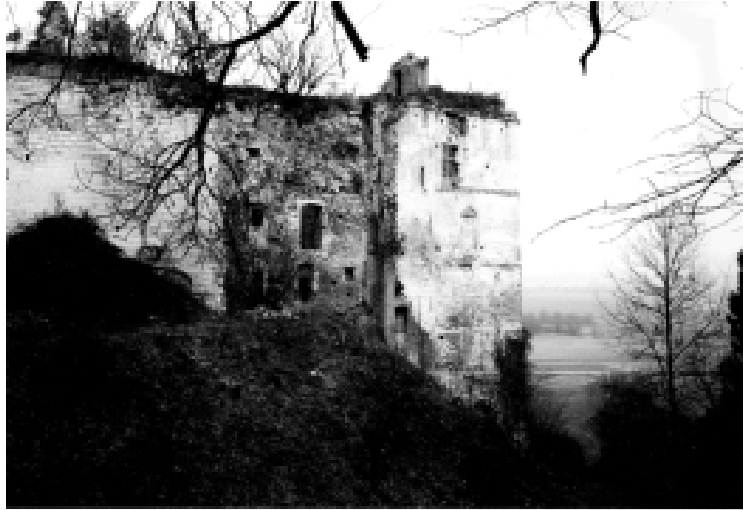
Figure 67 : Vue de l'extrémité orientale du front Sud, avec l'emplacement de la Tour plombée, puis la Tour carrée

Côté extérieur, l'aspect est extrêmement révélateur des désordres qui ont marqué cette partie. On reconnaît d'abord le beau mur appareillé construit sous Guillaume d'Harcourt ; il s'interrompt brutalement, laissant apparaître le parement très dégradé du mur primitif déjà rencontré dans les bâtiments précédents. On y reconnaît les trois portes superposées visibles dans la partie chambre du bâtiment ; au-delà se trouvent des percements modernes du mur de la partie garde-robe.

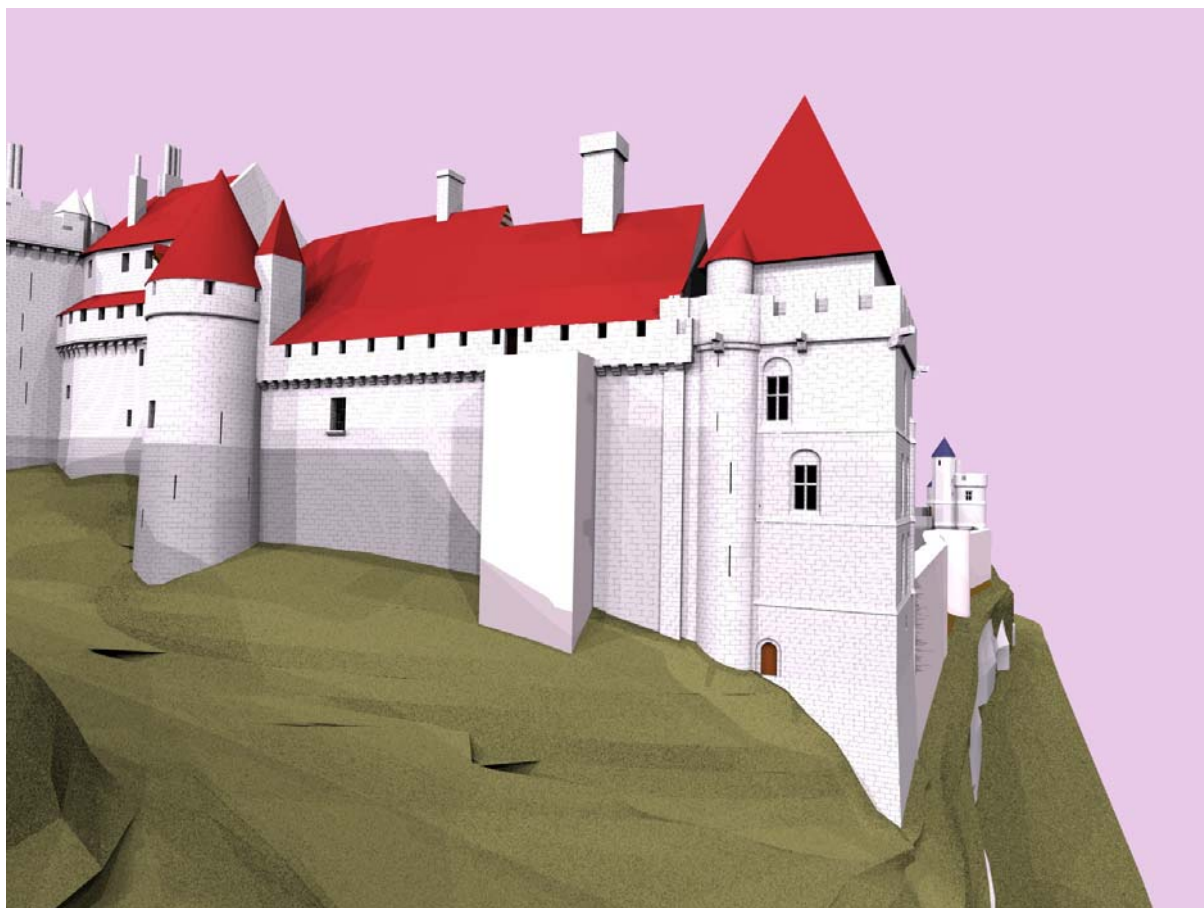
Figure 68 : Restitution en infographie de l'extrémité orientale du front Sud. De gauche à droite, la Tour Collecte, la Grande chambre, la Tour plombée et la Tour carrée. À droite au fond, la Tour de l'aigle

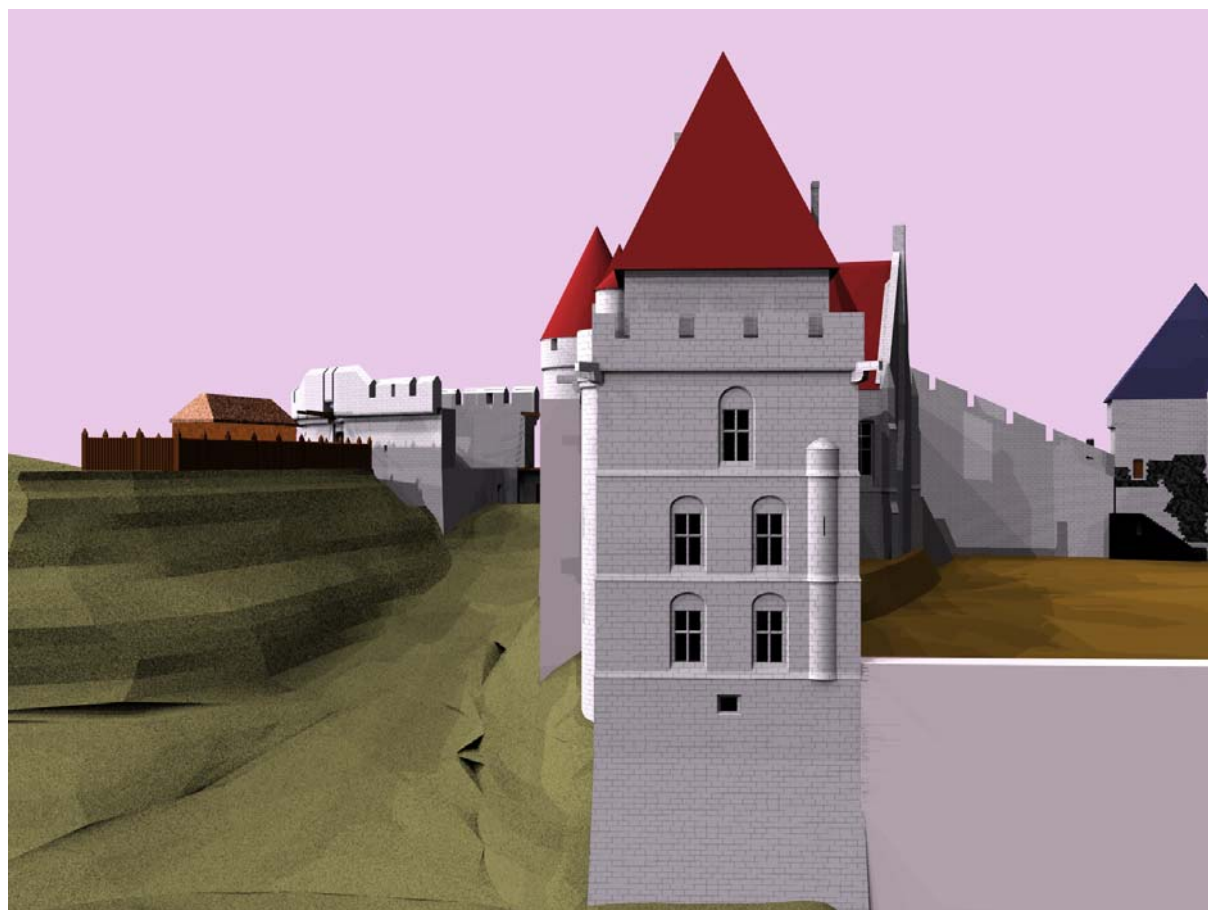
Figure 73 : Restitution en infographie de l'angle Sud-Est du château
